RÉNOVATION MAJEURE
DU 4835 AVENUE CHRISTOPHE-COLOMB
ANCIENNEMENT CARDINAL-NEWMAN

Centre
de services scolaire
de Montréal
Québec

18M319

2022 03 29

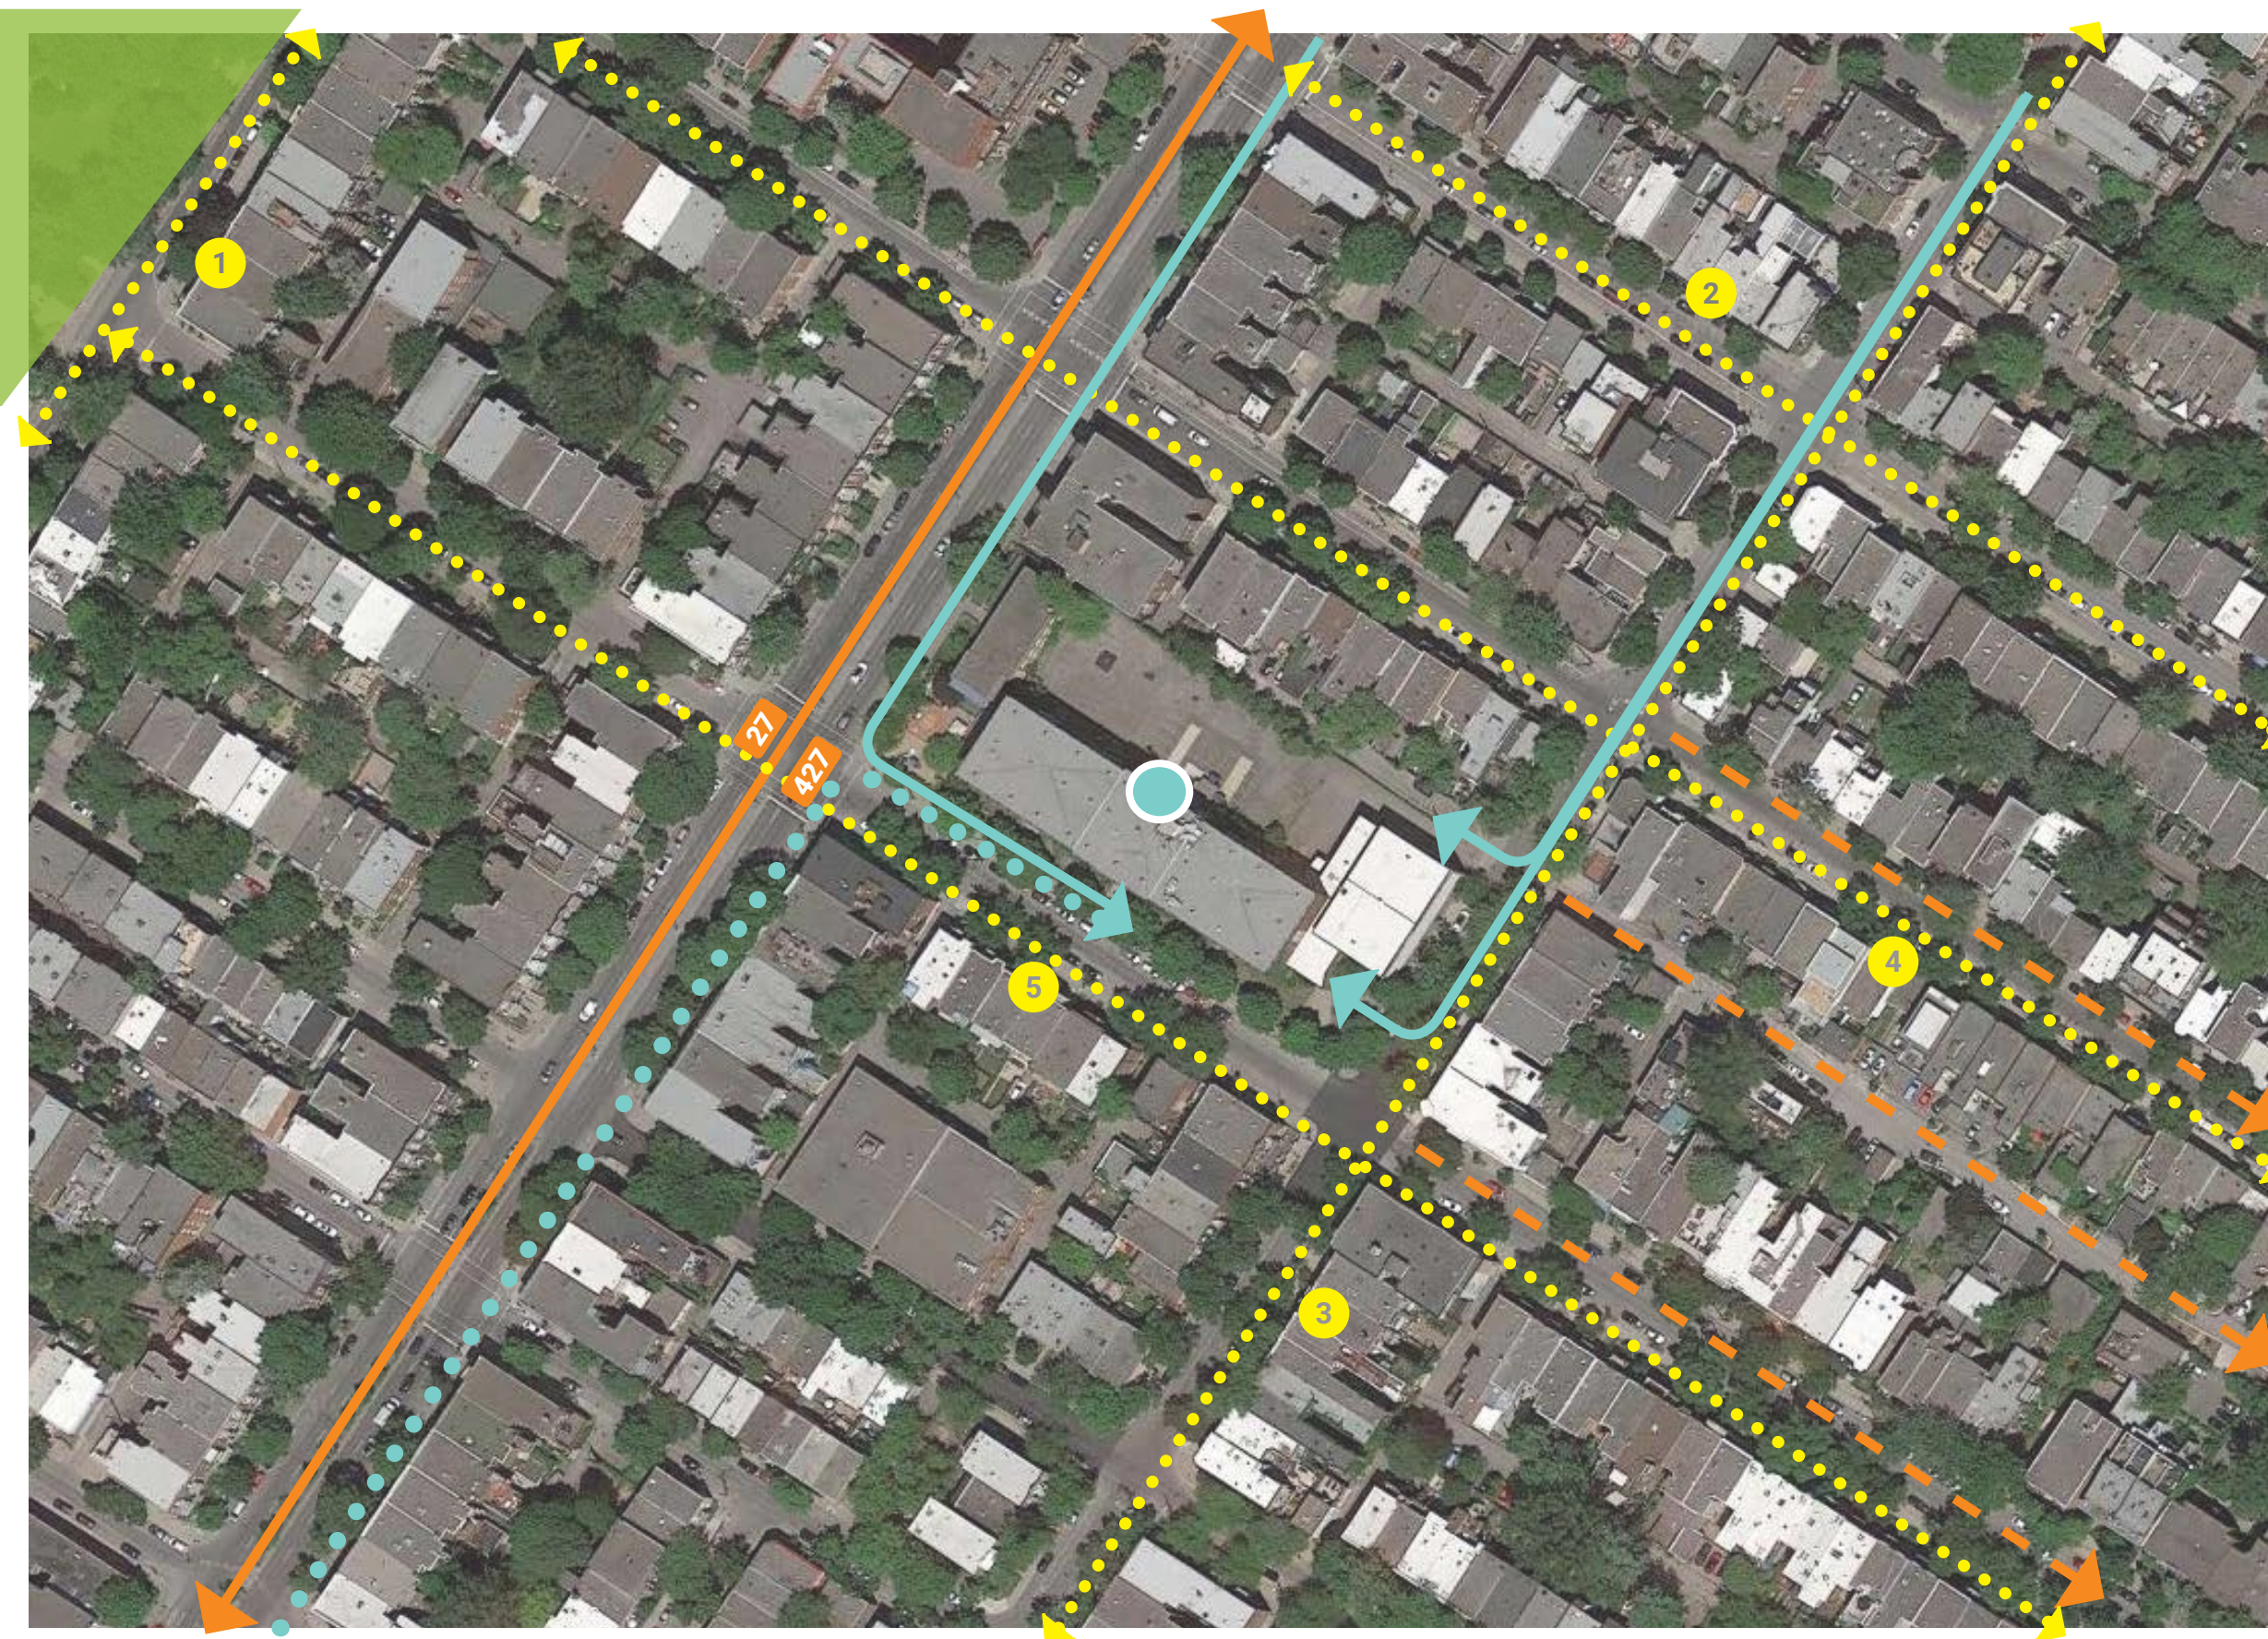
4835 RUE CHRISTOPHE-COLOMB

-   Circuit autobus de ville
27 427
-   Trajet piéton vers lignes 11 et 97
11 97
-   Accès piéton
-   Trajet métro Laurier 6 min
-   Pistes cyclables
-   1 Laurier + nouveaux aménagements sur st Denis
-   2 Piste cyclable Rue Brébeuf
-   3 Piste cyclable Rue Gilford
-   4 Piste cyclable Rue de la Roche
-   5 Piste cyclable Rue Christophe Colomb
-   Parc Laurier pour activités extérieures

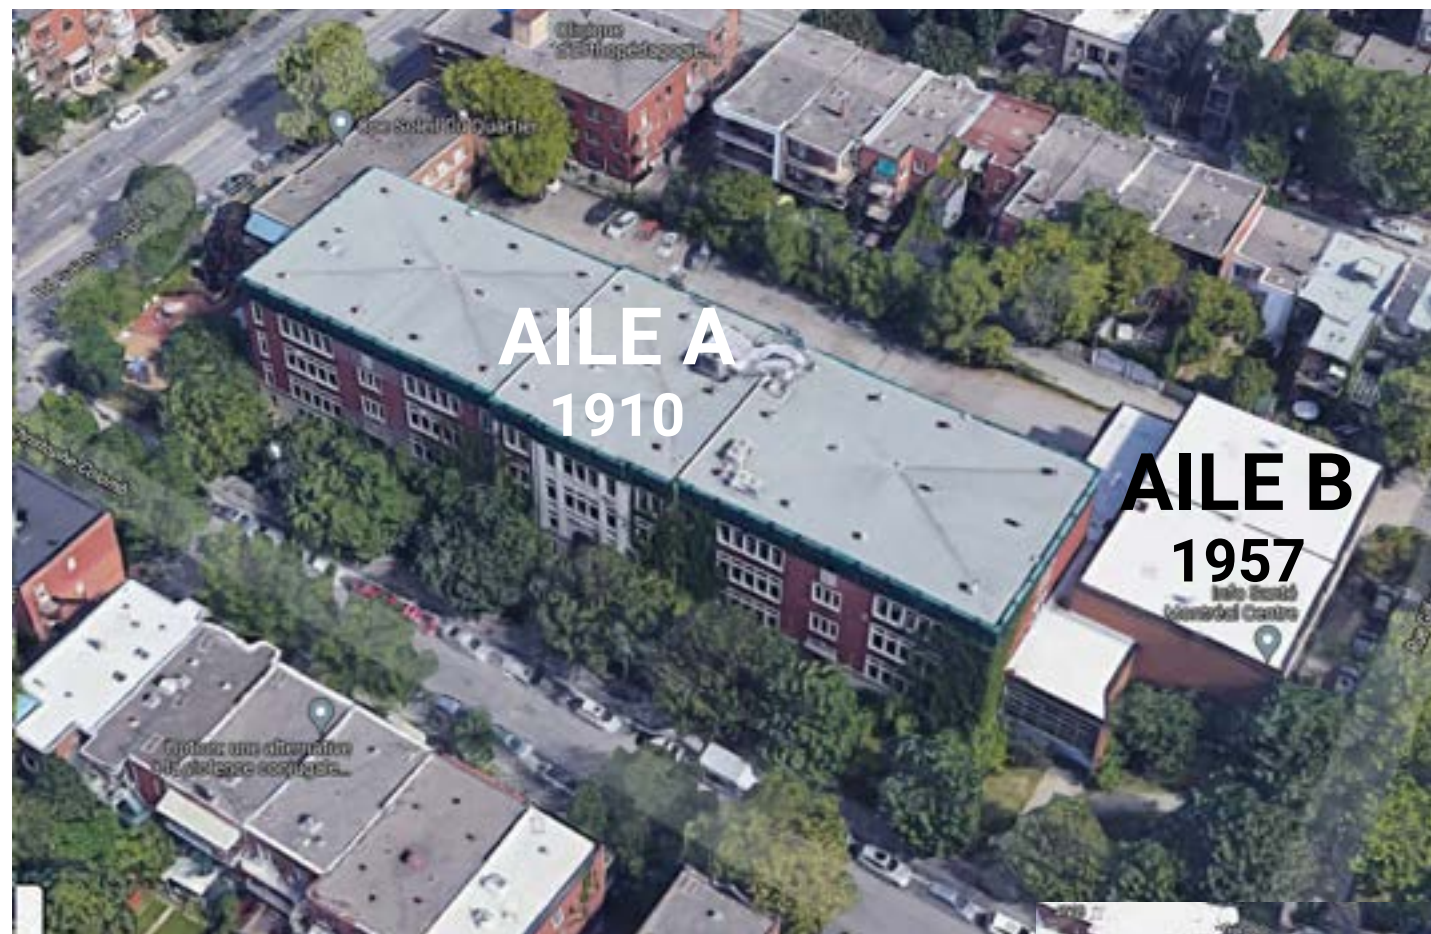
PRÉSENTATION - AILE A
BÂTIMENT 1910

Date de construction : 1910
Architecte : Alexander Francis Dunlop
Nombre d'étage : 4
Dimensions générales : 76m x 20m

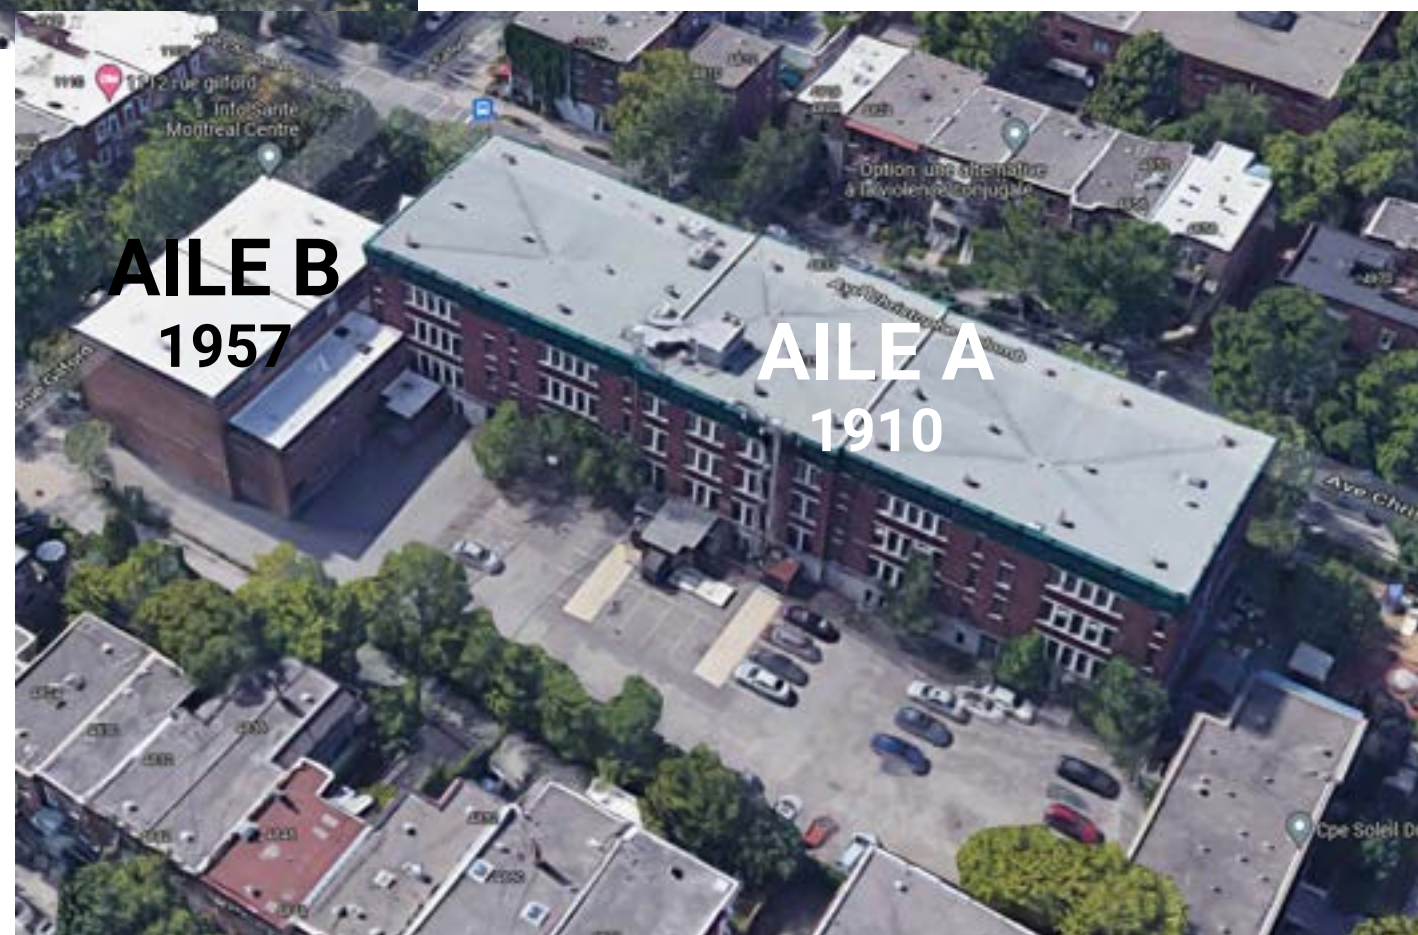
PRÉSENTATION - AILE B
AGRANDISSEMENT 1957

Date de construction : 1957
Architecte : Jolicoeur et Ouellette,
architectes.
Nombre d'étage : 2
Dimensions générales : 23m x 26m

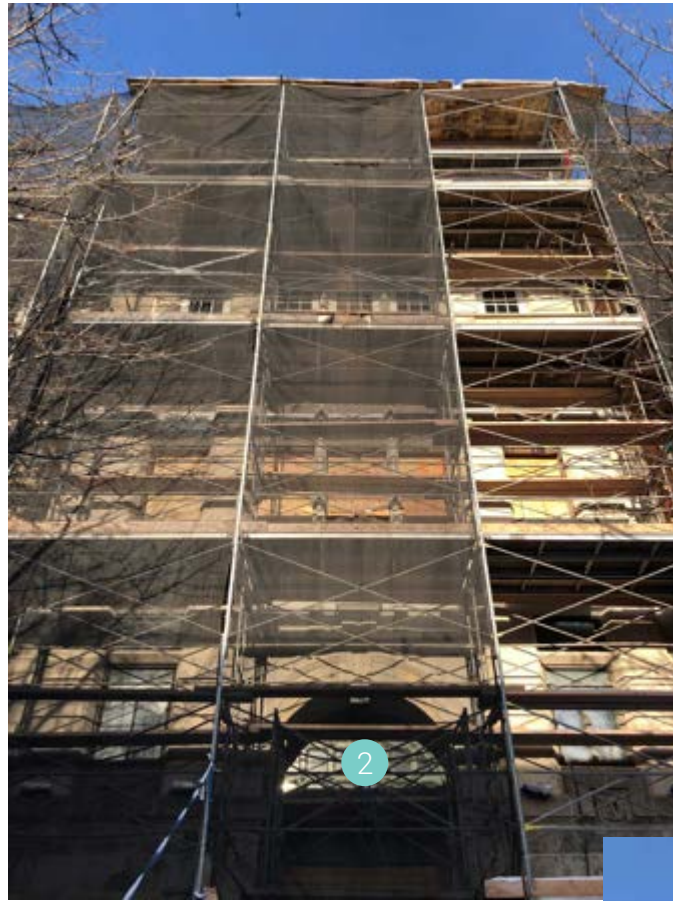
Photos ci-contre décrivant l'état du bâtiment au 3 janvier 2022, et attestant des modifications déjà effectuées et des objectifs visés par la ph. 2.

- 1 Changement des fenêtres en cours, du haut vers le bas
- 2 Porte principale en restauration, fronton au parapet à venir
- 3 Maçonnerie de brique d'argile et couronnement en pierre artificiel restaurés
- 4 Maçonnerie de pierre naturelle, restauration en cours
- 5 Exemple de fenêtres et bâtis de fenêtre en pierre artificielle restaurés
- 6 Solin métallique couleur telle que fenêtres
- 7 Emplacement visible des cabanons de mécanique d'origine et annexés (au centre, remplacés par les persiennes); tous actuellement démolis pour restauration de la maçonnerie.

Note : les issues seront installées approximativement au même endroits que les cabanons de mécanique d'origine.

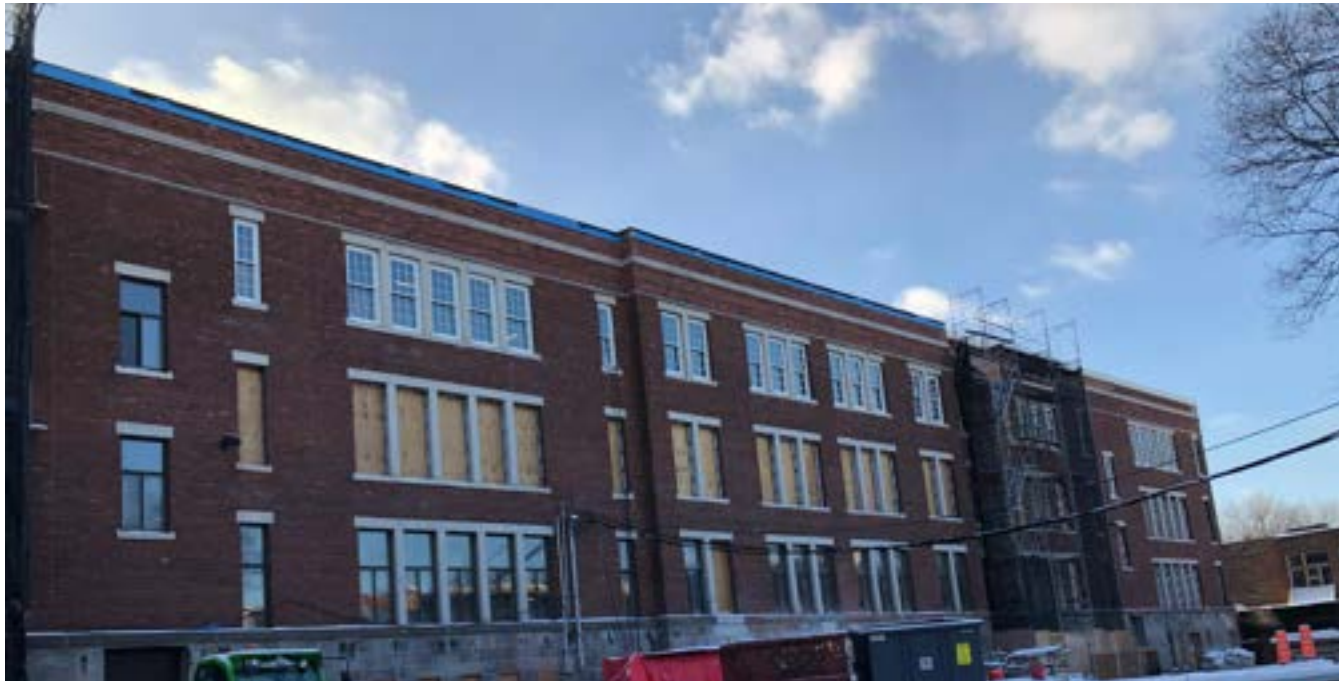
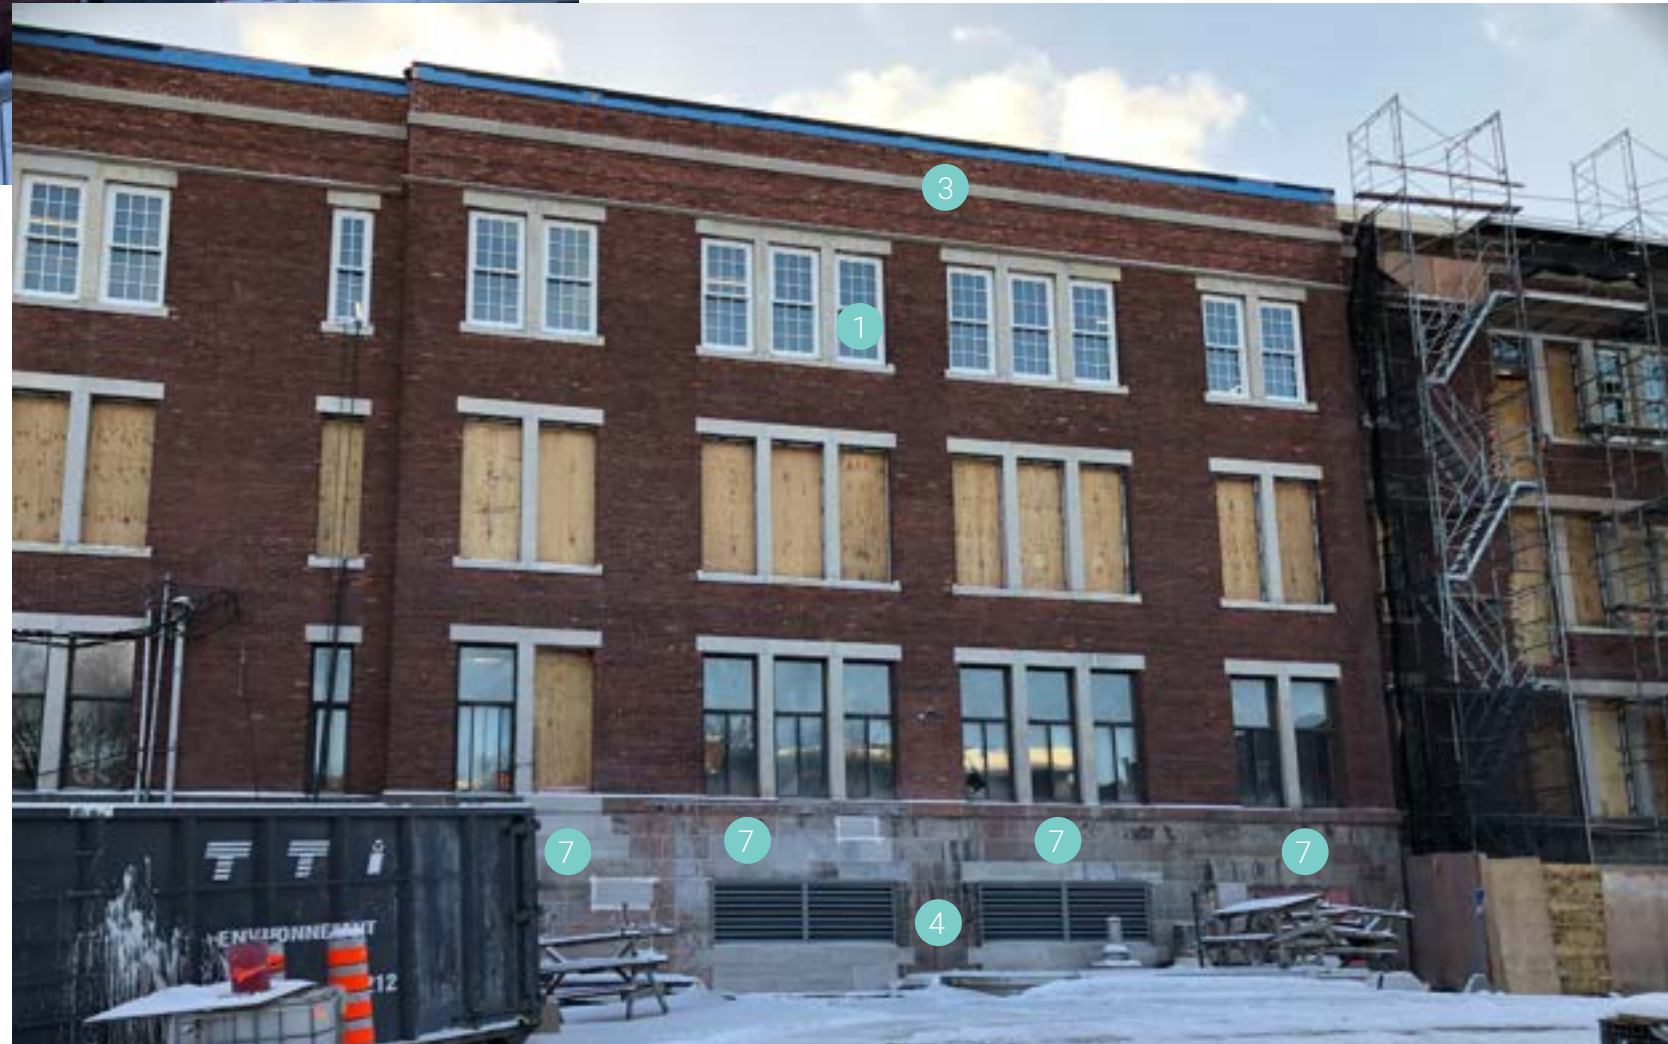
Photos ci-contre décrivant l'état du bâtiment au 3 janvier 2022, et attestant des modifications déjà effectuées et des objectifs visés par la ph. 2.

- 1 Changement des fenêtres en cours, du haut vers le bas
- 2 Porte principale en restauration, fronton au parapet à venir
- 3 Maçonnerie de brique d'argile et couronnement en pierre artificiel restaurés
- 4 Maçonnerie de pierre naturelle, restauration en cours
- 5 Exemple de fenêtres et bâtis de fenêtre en pierre artificielle restaurés
- 6 Solin métallique couleur telle que fenêtres
- 7 Emplacement visible des cabanons de mécanique d'origine et annexés (au centre, remplacés par les persiennes); tous actuellement démolis pour restauration de la maçonnerie.

Note : les issues seront installées au même endroits que les cabanons de mécanique d'origine.

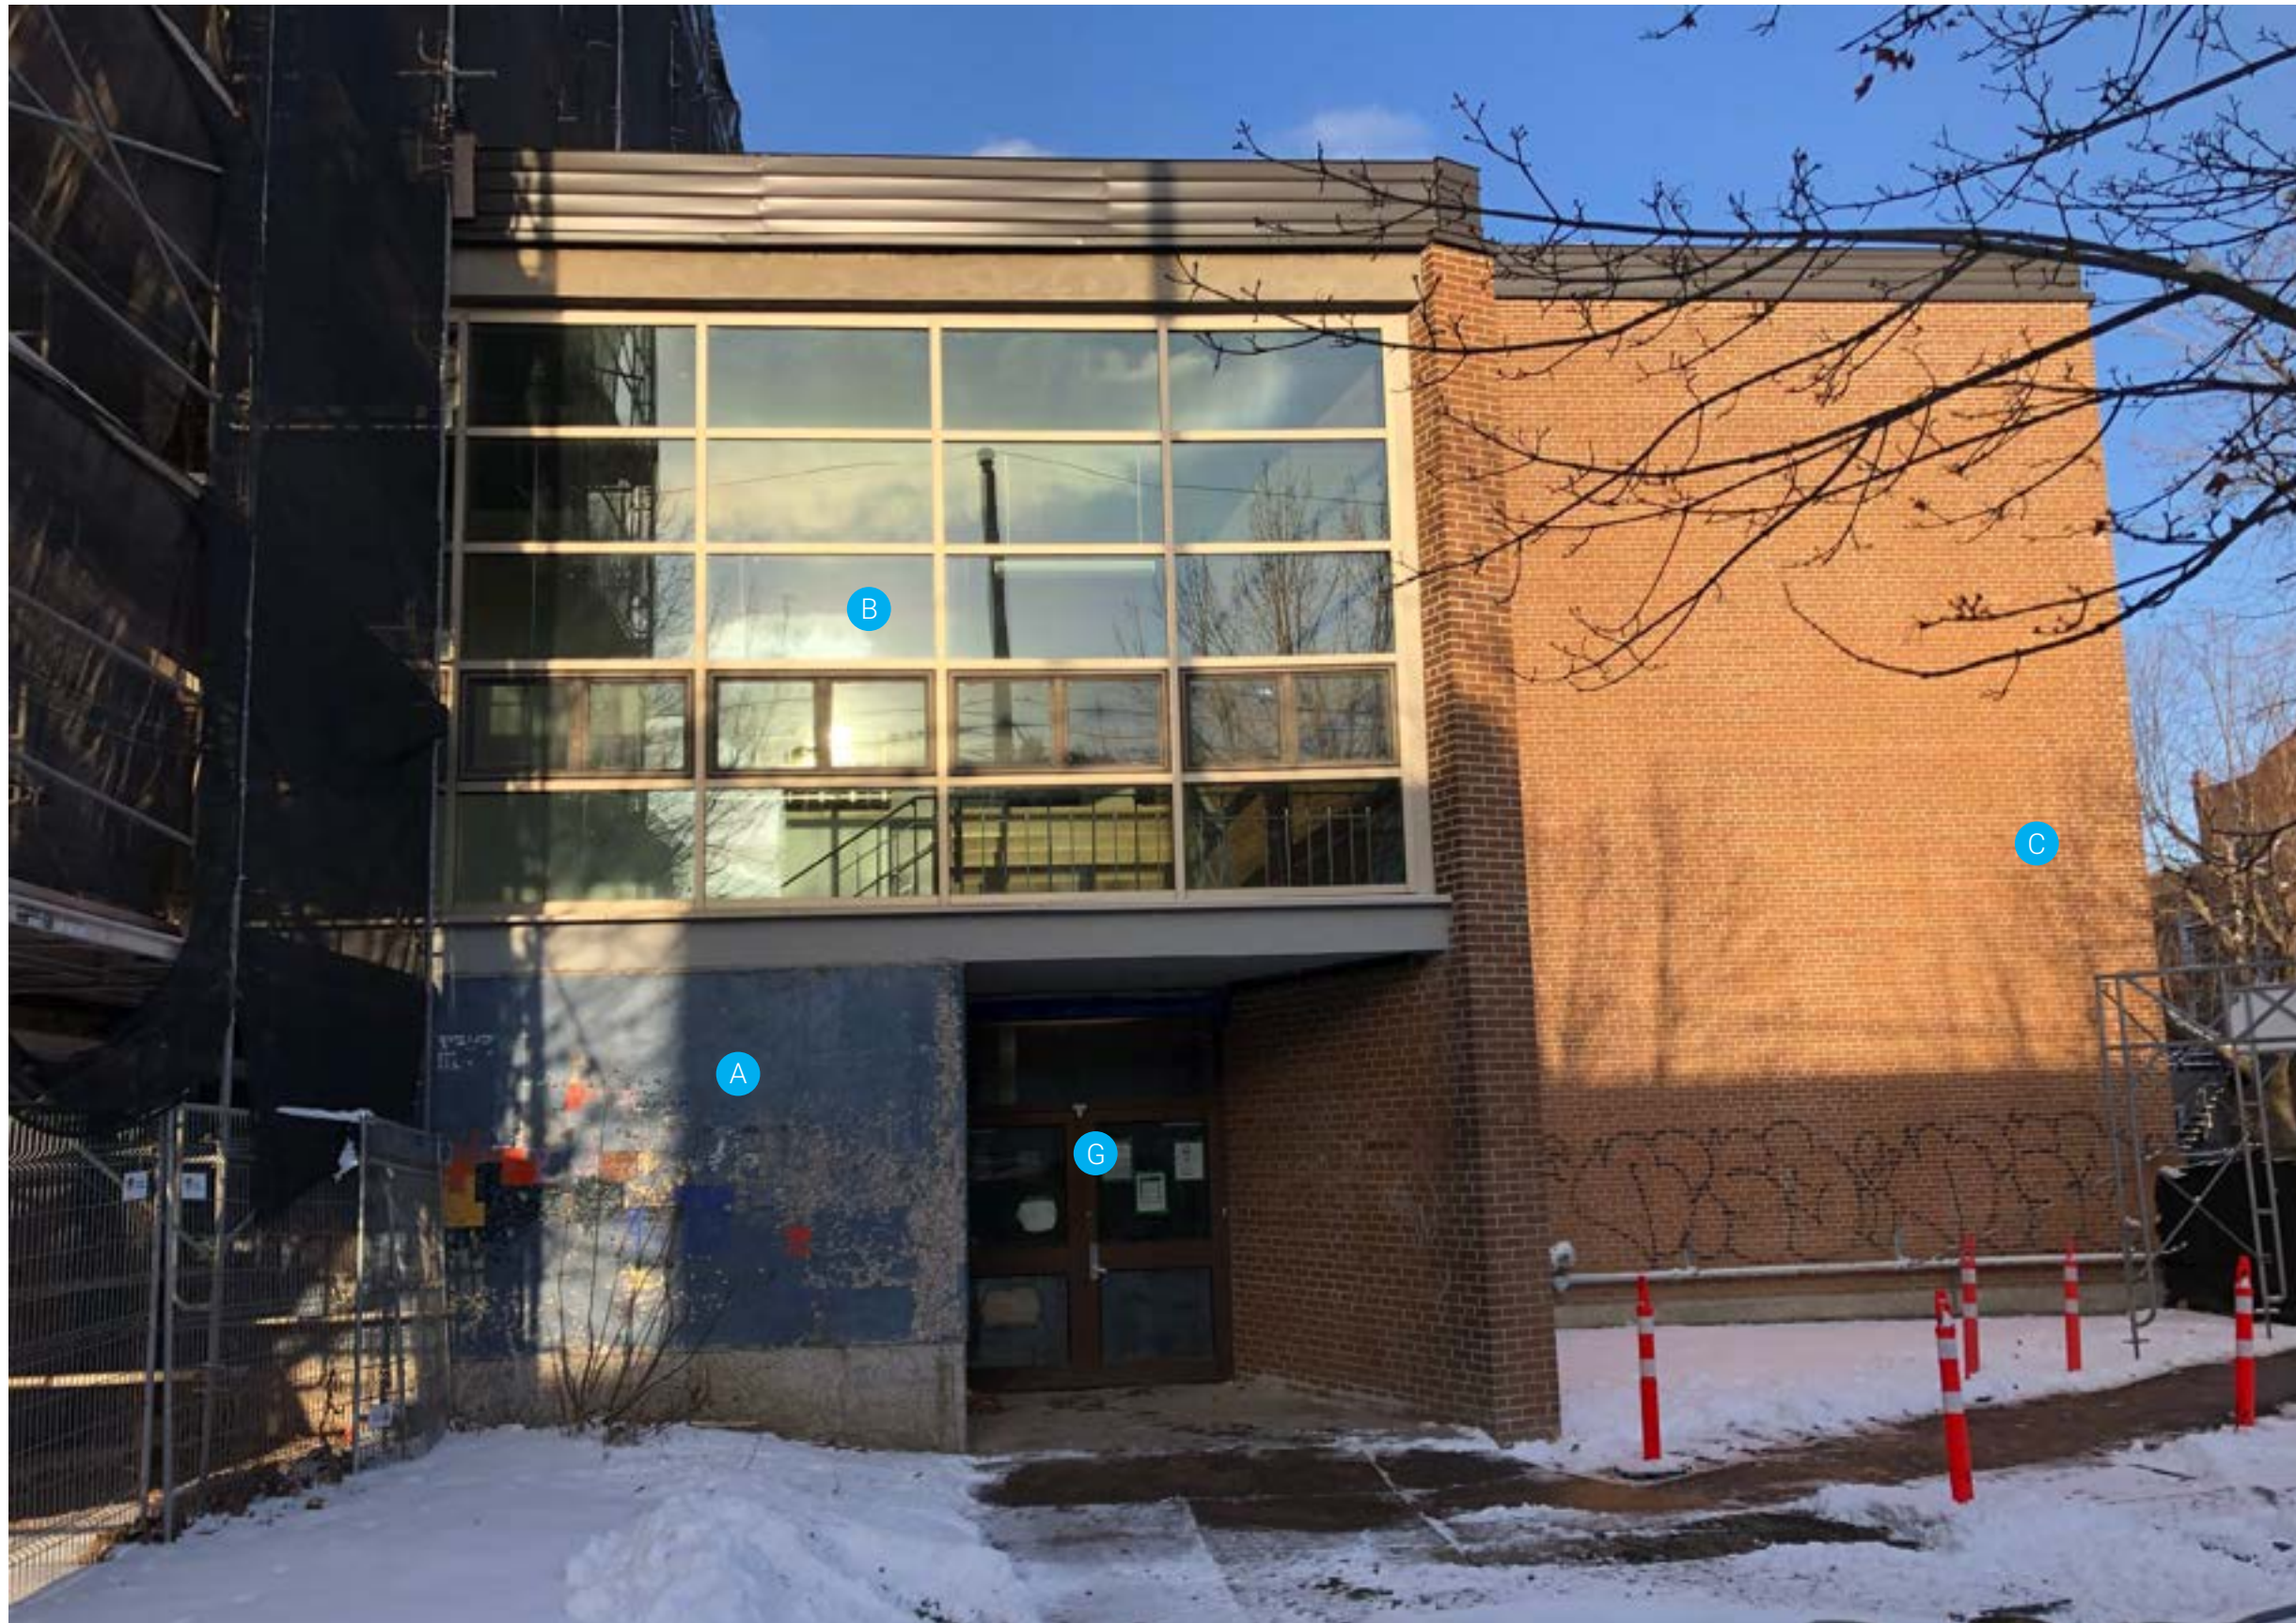
Photos ci-contre décrivant l'état du bâtiment au 3 janvier 2022, et attestant des modifications déjà effectuées et des objectifs visés par la ph. 2.

- A Mosaïque de céramique, œuvre d'art Joseph Iliu
- B Mur-rideau, aucune intervention prévue toutes phases confondues
- C Maçonnerie de brique d'argile en cours de restauration
- D Panneau de béton préfabriqué, installation terminée
- E Fenêtres en cours de restauration, coloris bois teinté tel qu'à l'origine
- F Crépis sur fondation, pas d'intervention en ph. 2
- G Porte en aluminium

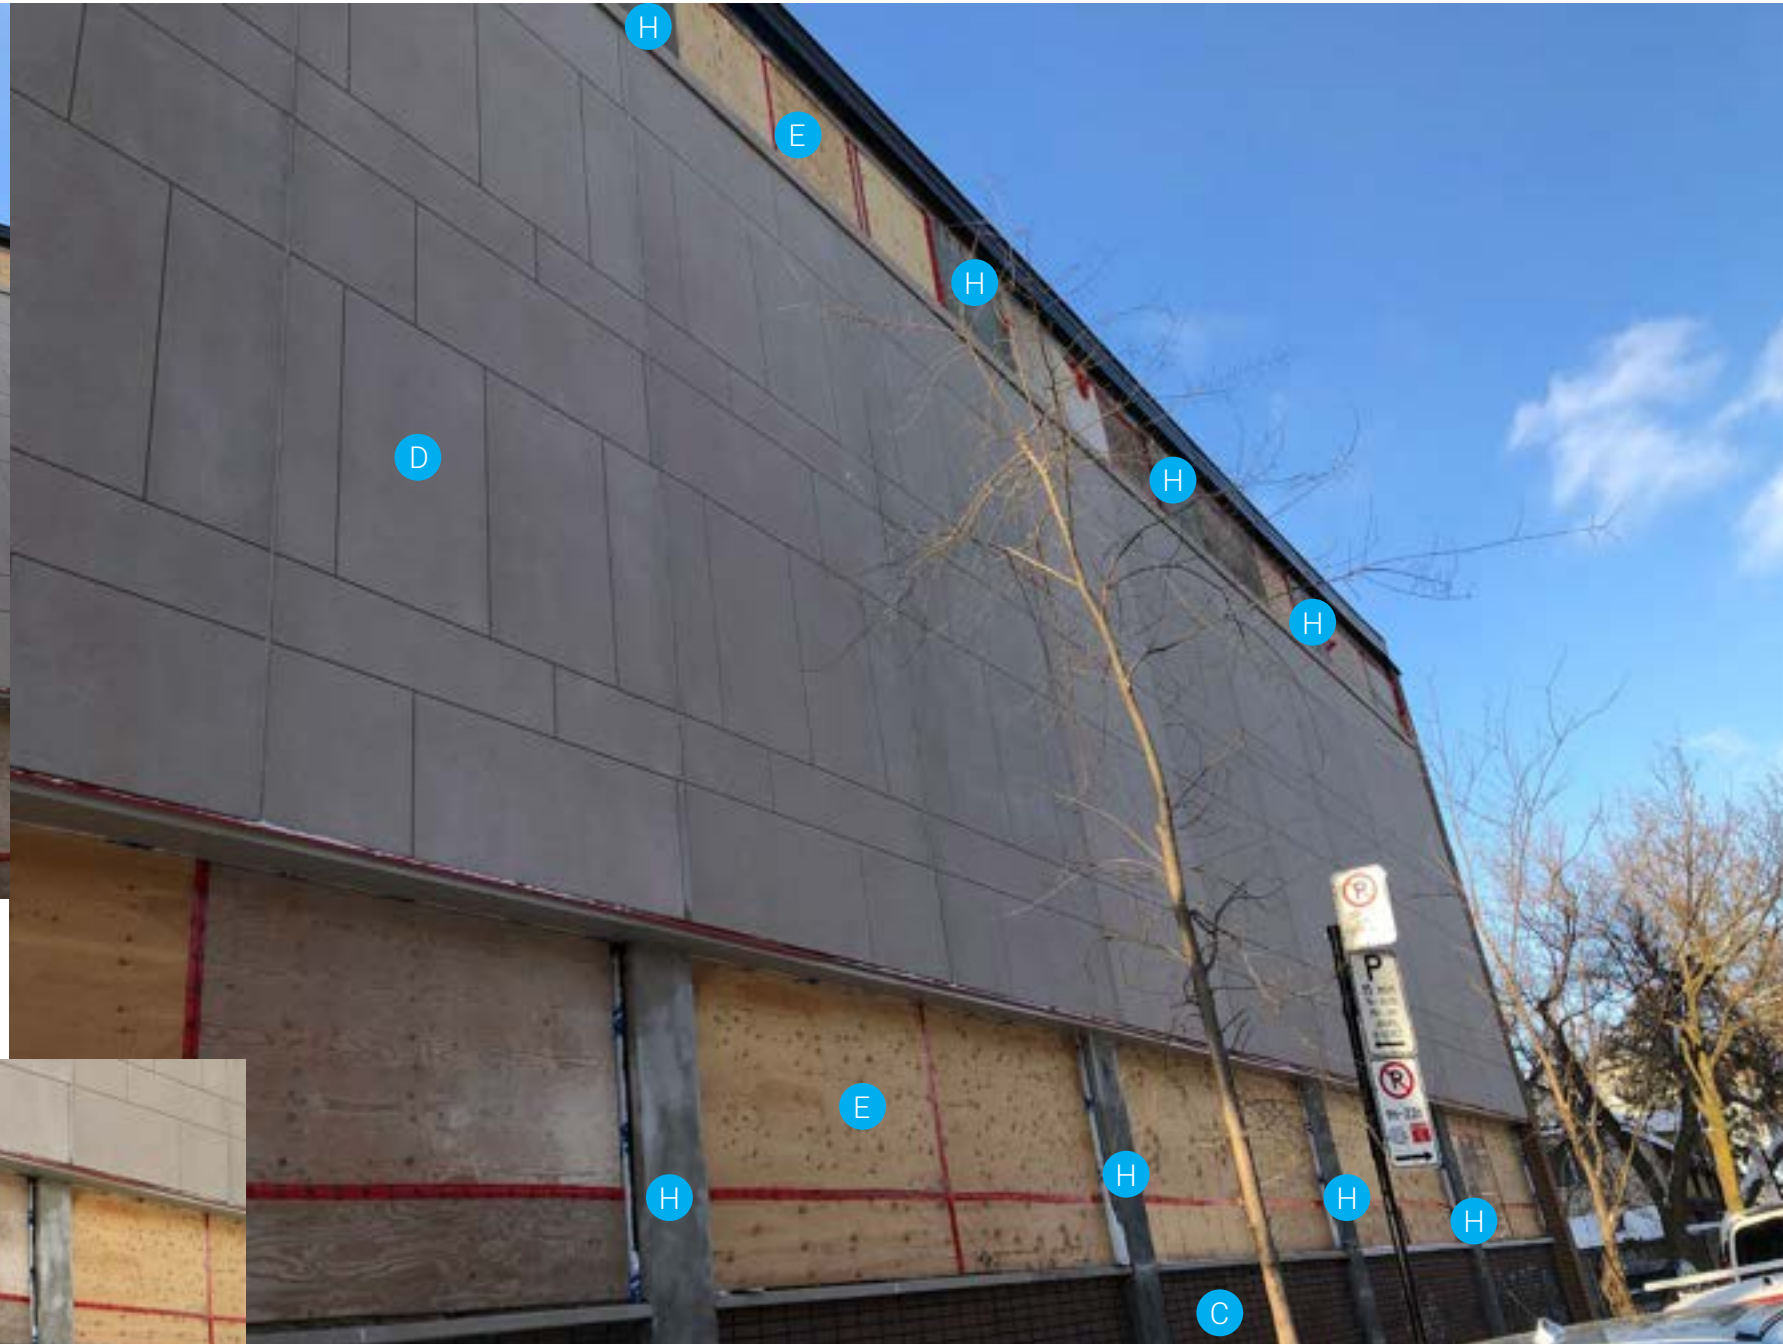
Photos ci-contre décrivant l'état du bâtiment au 3 janvier 2022, et attestant des modifications déjà effectuées et des objectifs visés par la ph. 2.

- A** Mosaïque de céramique, œuvre d'art Joseph Iliu
- B** Mur-rideau, aucune intervention prévue toutes phases confondues
- C** Maçonnerie de brique d'argile en cours de restauration
- D** Panneau de béton préfabriqué, installation terminée
- E** Fenêtres en cours de restauration, coloris bois teinté tel qu'à l'origine
- F** Crépis sur fondation, pas d'intervention en ph. 2
- G** Porte en aluminium
- H** Support pour nouveau parement de céramique, en cours de réinstallation

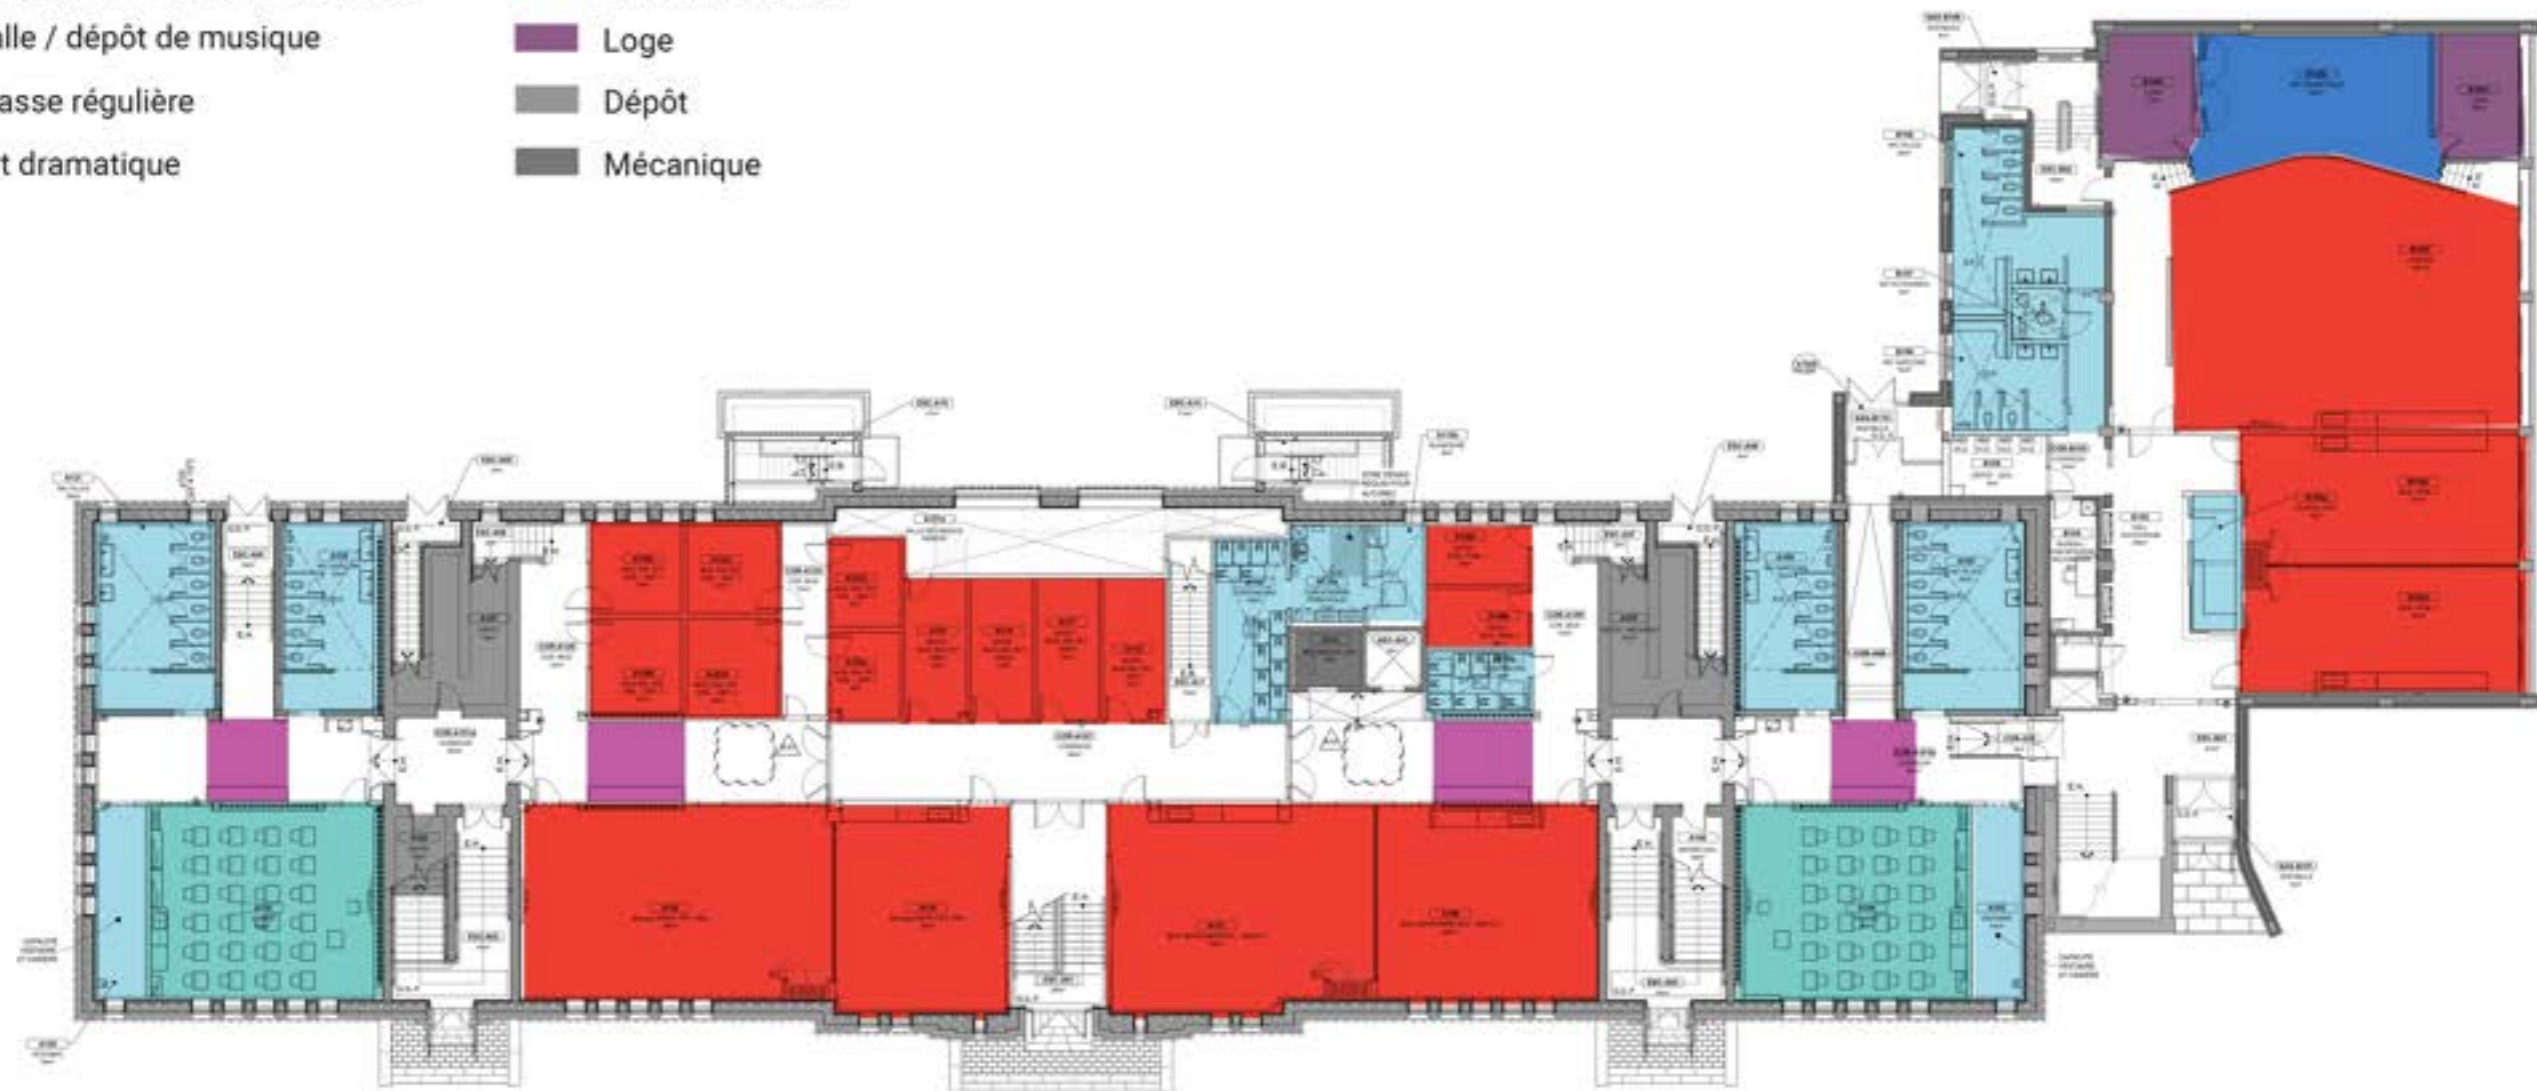
LÉGENDE NIVEAU 1

Sanitaires / services / vestiaires

Station éducative

Salle / dépôt de musique

Loge

Classe régulière

Dépôt

Art dramatique

Mécanique

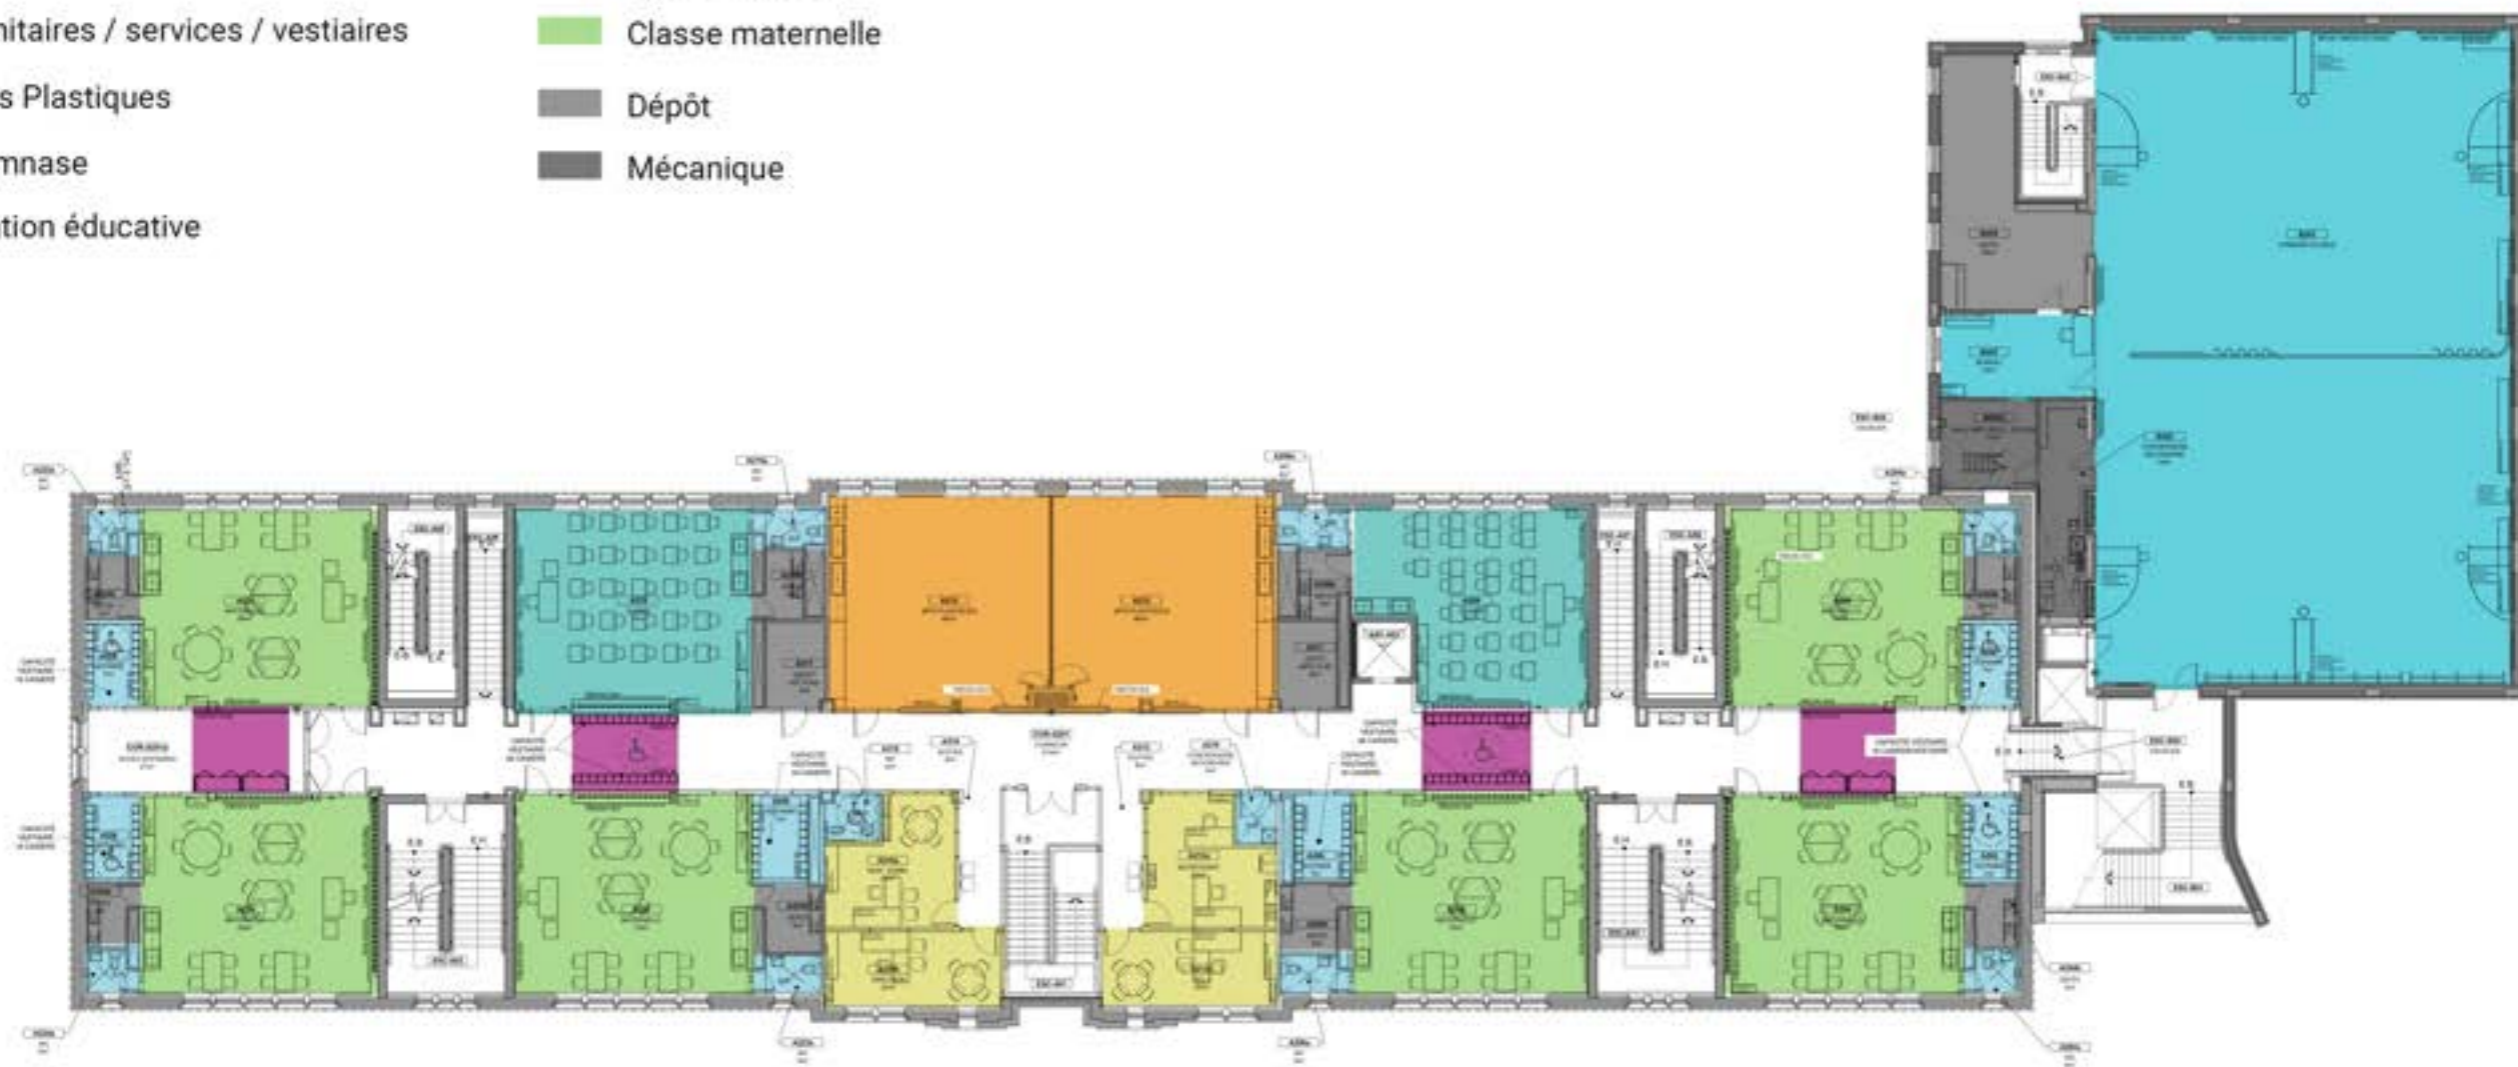
LÉGENDE NIVEAU 2

| Administration | Classe régulière |
| Sanitaires / services / vestiaires | Classe maternelle |
| Arts Plastiques | Dépôt |
| Gymnase | Mécanique |
| Station éducative | |
