RÉNOVATION MAJEURE
DU 4835 AVENUE CHRISTOPHE-COLOMB
ANCIENNEMENT CARDINAL-NEWMAN

Centre
de services scolaire
de Montréal
Québec

18M319

2022 03 29

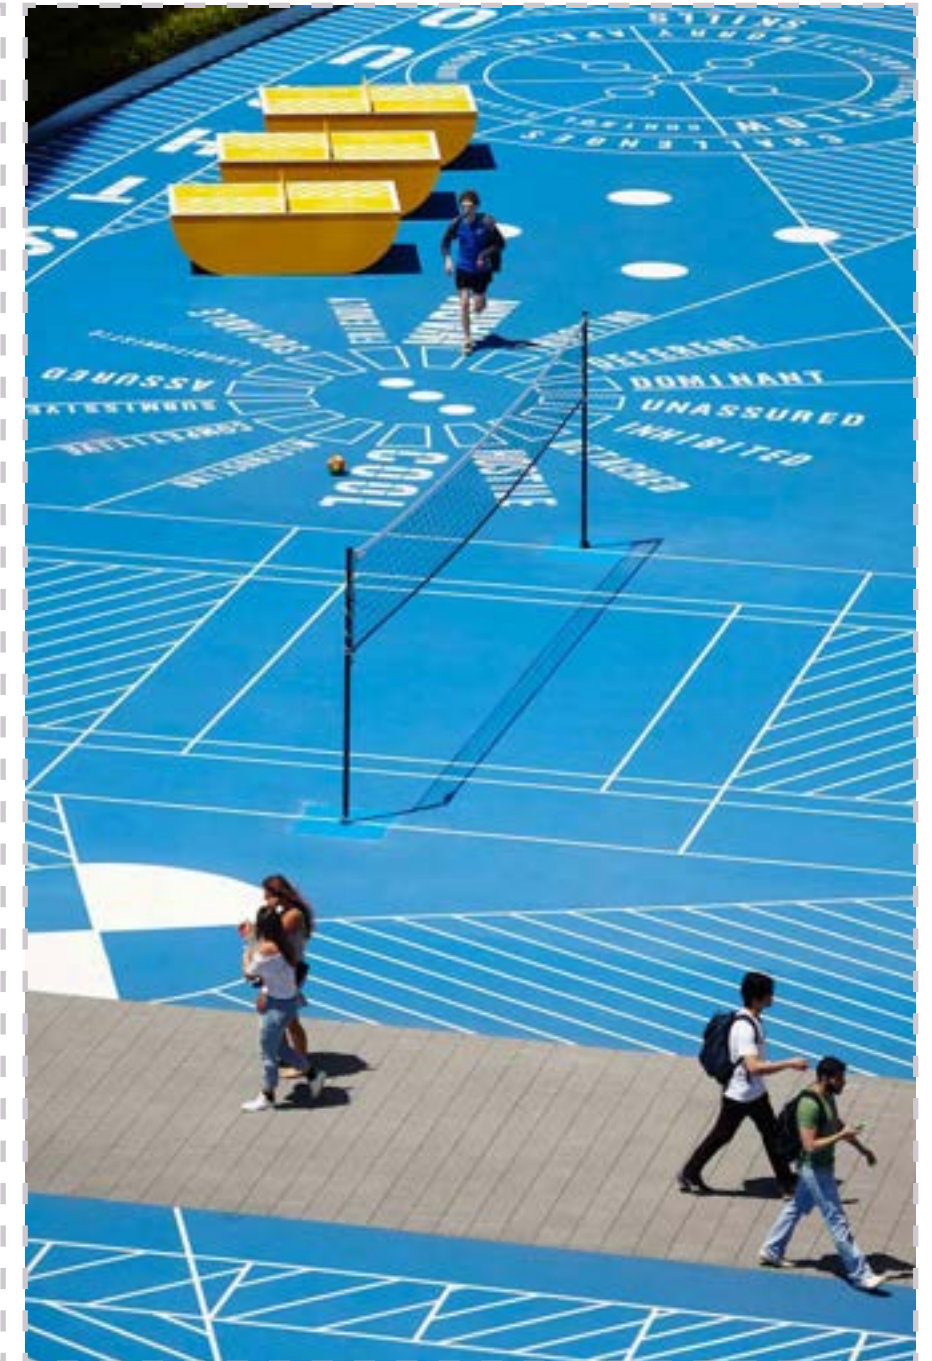
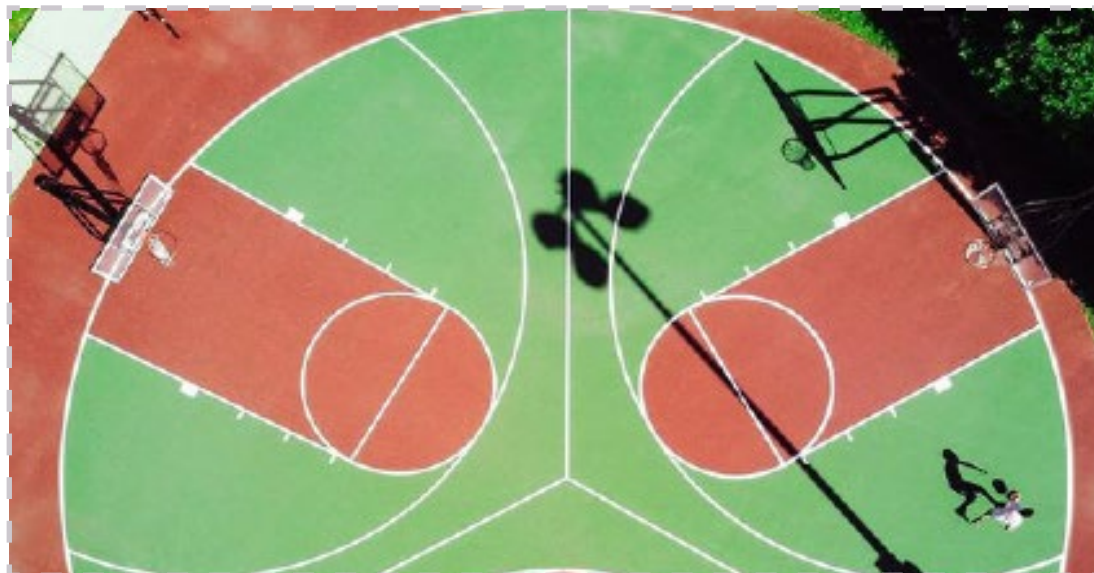
- 1- Demi-terrain de basketball (3 paniers)
- 2- 2 terrains de ballon chasseur
- 3- Tables de pique-nique
- 4- Terrain multi-sport
- 5- Zones de ballons-poires
- 6- Zone de classe extérieure avec gradin en bois
- 7- Zone ouverte de marquage au sol au dessus de la salle mécanique
- 8- Cabanon d'entreposage pour jeux
- 9- Zone perméable en caoutchouc coulé avec bosses pour jeu de niveaux
- 10- Parcours d'hebertisme en billots de bois
- 11- Parcours de motricité en marquage au sol
- 12- Pavillon et TSS
- 13- Supports a vélos sur dalles alvéolées
- 14- Entrée monumentale fleurie
- 15- Debarcadère autobus

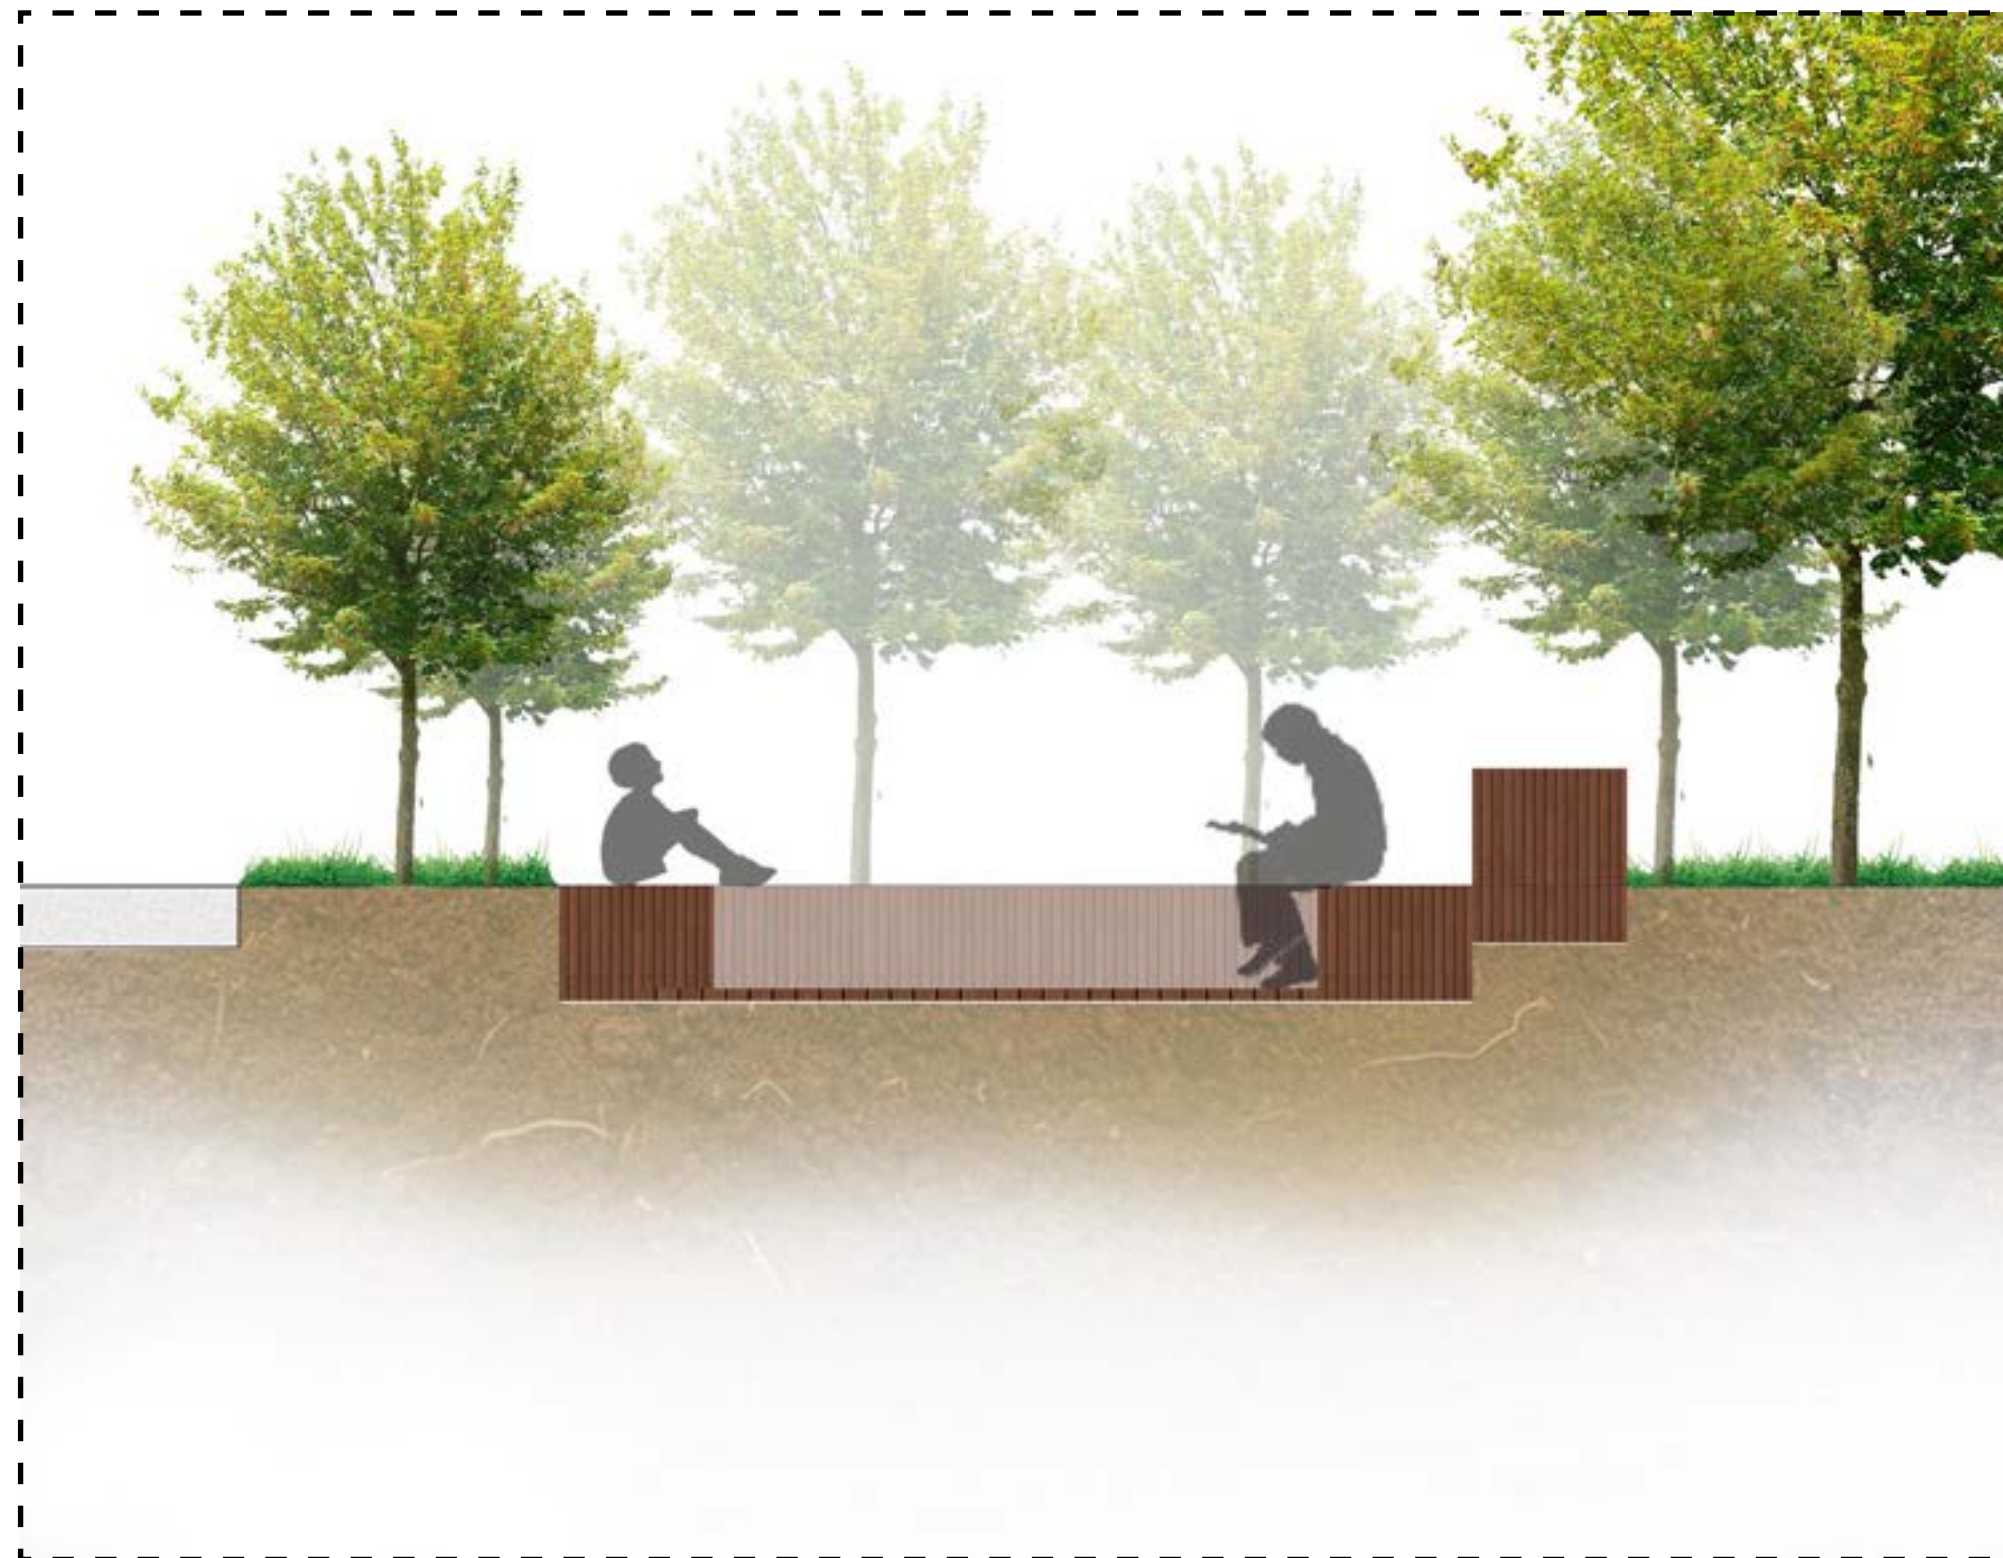
LA ZONE DE CLASSE EXTÉRIURE RENFERME LES CARACTÉRISTIQUES SUIVANTES:

- ZONE INTIME OMBRAGÉE
- SECTION EN HAUTEUR POUR OFFRIR UN POINT PLUS HAUT SUR LA COUR ET SECTION EN DEPRESSION POUR FAIRE UN GRADIN ET RENFORCER LE SENTIMENT D'INTIMITÉ
- MATÉRIAU DE BOIS NON TRAITÉ
- POURRA SERVIR COMME ZONE DE REPOS / SEMI-ACTIVE EN DEHORS DES HEURES DE CLASSES EXTÉRIEURES
- SITUÉE AU FOND DE LA COUR AU POINT LE PLUS LOIN DU BATIMENT POUR NE PAS NUIRE AU COURS DONNÉS EN MÊME TEMPS À L'INTÉRIEUR.
